**DICTAMEN TÉCNICO
EDIFICACIÓN EN BLOQUE**

DICTAMEN, TRAS EL RECONOCIMIENTO EXHAUSTIVO DE UNA SERIE DE VIVIENDAS DE PROTECCIÓN OFICIAL, LOCALES Y TRASTEROS QUE FORMAN PARTE DE UNA EDIFICACIÓN EN BLOQUE.

EL PRESENTE TRABAJO TIENE COMO OBJETIVO EXPONER EL ESTADO GENERAL DEL EDIFICIO EN TODO SU CONJUNTO, ANALIZAR LA VIABILIDAD TÉCNICO-ECONÓMICA DEL MISMO Y SOLICITAR LA AUTORIZACIÓN JUDICIAL PARA LA VENTA O DEMOLICIÓN DEL MISMO.

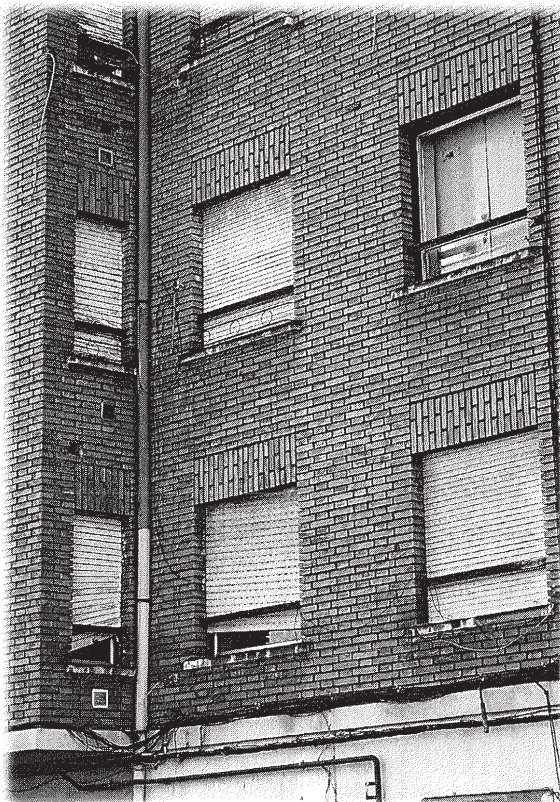
LA FACHADA DEL EDIFICIO ESTÁ EJECUTADA EN SU HOJA EXTERIOR POR UN LADRILLO CARA VISTA QUE ALCANZA SU COTA MÁS ALTA EN LA PLANTA CUARTA DE LA EDIFICACIÓN, SIRVIENDO ÉSTE A SU VEZ COMO PROTECCIÓN Y REMATE DE LA CORONACIÓN DE LA CUBIERTA.

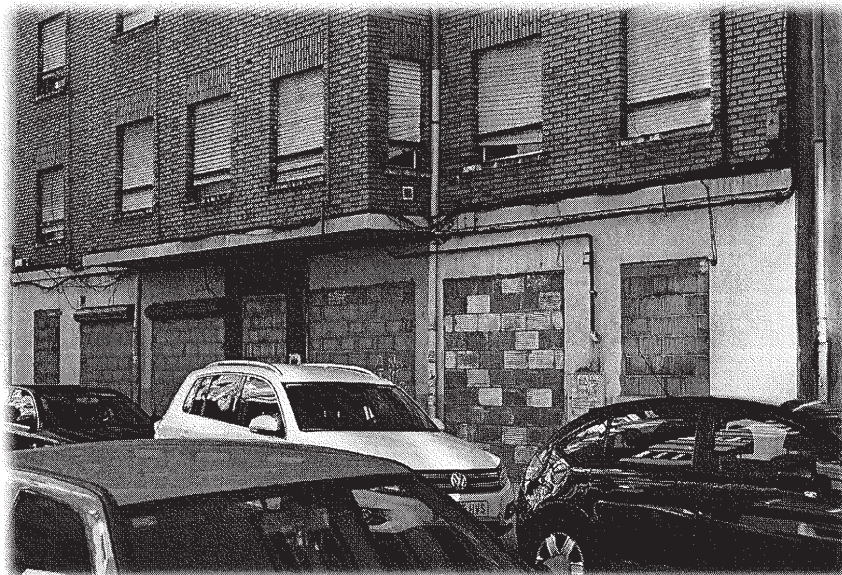
EN LA PLANTA BAJA DEL EDIFICIO SE ENCUENTRAN SIETE VANOS QUE EN LA ACTUALIDAD ESTÁN COMPLETAMENTE TAPIADOS POR PIEZAS CERÁMICAS DE TERMOARCILLA Y LADRILLO ORDINARIO. EL VANO CENTRAL, EN CONCRETO, PERTENECE AL PORTAL DEL EDIFICIO Y LOS OTROS SEIS RESTANTES SE REPARTEN ENTRE LOS DOS LOCALES QUE SE HALLAN EN DICHA PLANTA.

LA SITUACIÓN DE ESTOS VANOS SE CORRESPONDE CON LA FECHA DE DESALOJO DE LA EDIFICACIÓN, 5 DE JUNIO DE 2018. DURANTE ESE DÍA EN QUE SE ANULARON POR COMPLETO LOS POSIBLES ACCESOS A LA EDIFICACIÓN DESDE LA PLANTA BAJA CON EL FIN DE EVITAR ACTOS VANDÁLICOS EN EL MISMO E IMPEDIR UNA NUEVA OCUPACIÓN ILEGAL.

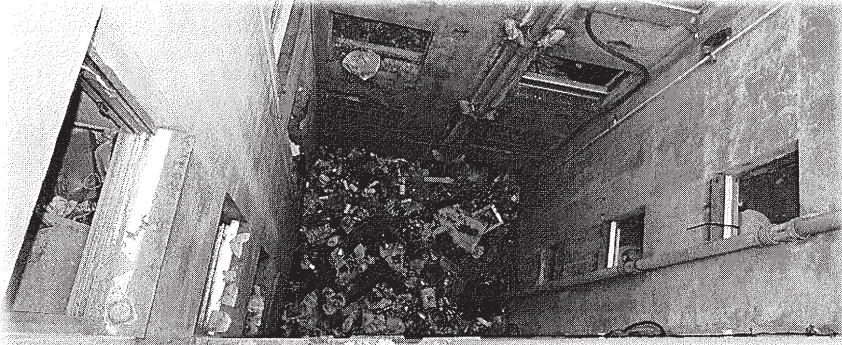
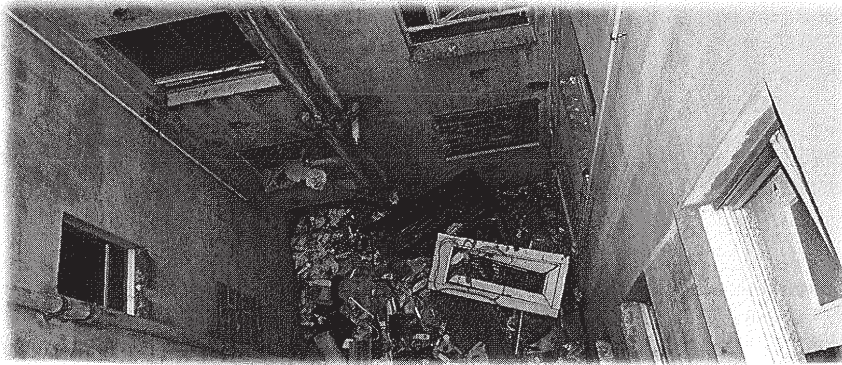
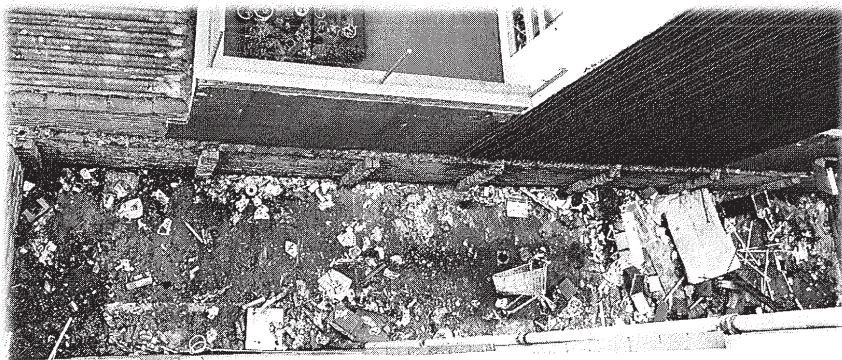
CABE DESTACAR QUE EL ESTADO GENERAL DE TODAS LAS VIVIENDAS ES LAMENTABLE. LOS INDIVIDUOS QUE HAN OCUPADO LAS MISMAS DE MANERA ILEGAL HAN DESTROZADO BUENA PARTE DE LOS ELEMENTOS CONSTRUCTIVOS QUE FORMAN PARTE DE LAS MISMAS Y NO EXISTEN A DÍA DE HOY UNAS CONDICIONES MÍNIMAS DE SALUBRIDAD E HIGIENE, NI TAMPOCO EN MATERIA DE HABITABILIDAD, FUNCIONALIDAD Y SEGURIDAD.

TODAS LAS
DEVASTAC
CUBIERTA
ESCOMBROS Y PODREDUMBRE.

ÓN, SE HALLAN EN UN GRADO DE DETERIORO EXTREMO; ESTÁN PRÁCTICAMENTE
STIMIENTOS CERÁMICOS, SOLADOS, CARPINTERÍAS EXTERIORES E INTERIORES,
NCLUSO LAS ZONAS QUE OCUPAN LOS PATIO DEL INMUEBLE ESTÁN LLENOS DE

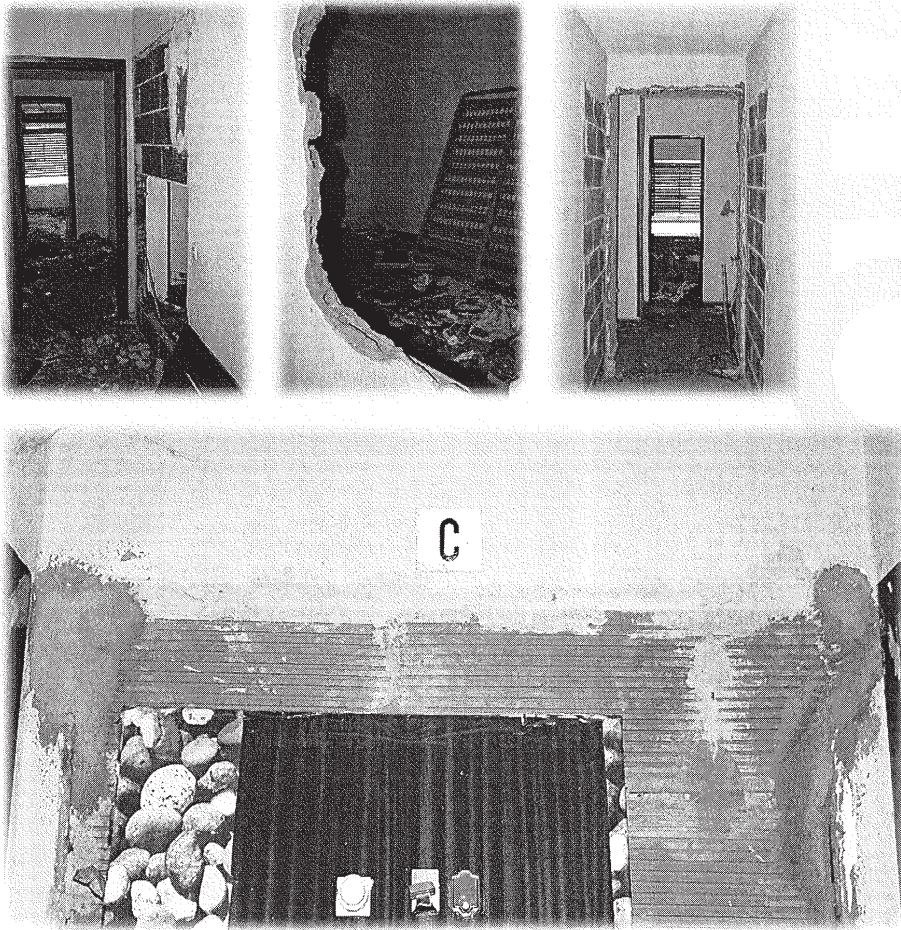
TRAS LA OCUPACIÓN Y EL DESALOJO DE LAS PRIMERAS VIVIENDAS, SE PROCEDIÓ A TAPIAR SUS PUERTAS PRINCIPALES CON UN MURO DE LADRILLO CERÁMICO. PARA ACCEDER DE NUEVO A DICHAS VIVIENDAS, EL SEGUNDO GRUPO DE OKUPAS DEMOLIÓ BUENA PARTE DE ESTOS MUROS CERÁMICOS, Y DONDE NO FUERON DERRIBADOS SE ALCANZÓ EL INTERIOR A TRAVÉS DE LOS HUECOS PRACTICADOS EN LOS MUROS MEDIANEROS.

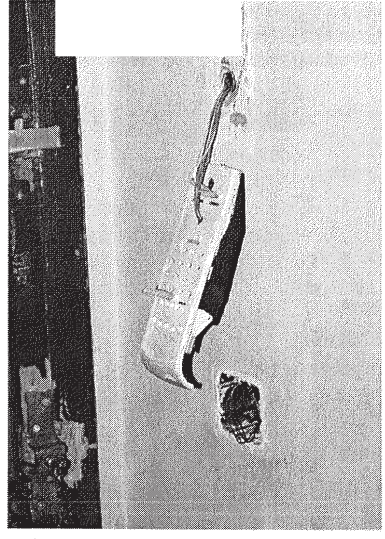
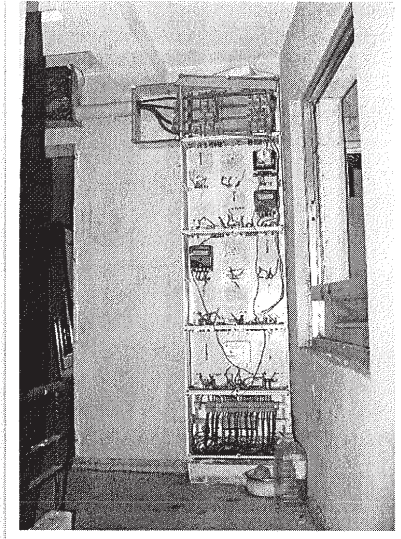
INSTALACIÓN ELÉCTRICA – ESTADO ACTUAL

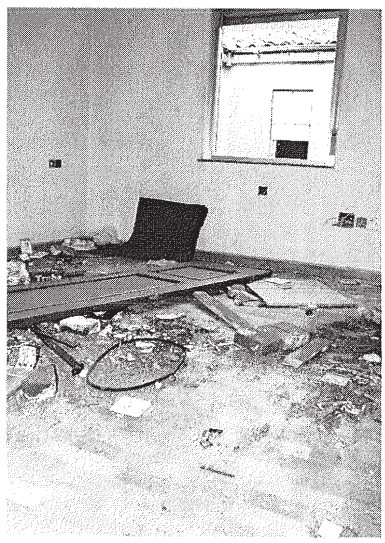
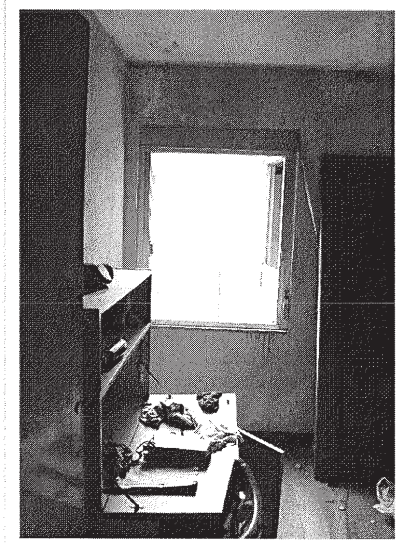
CARPINTERÍA EXTERIOR – ESTADO ACTUAL

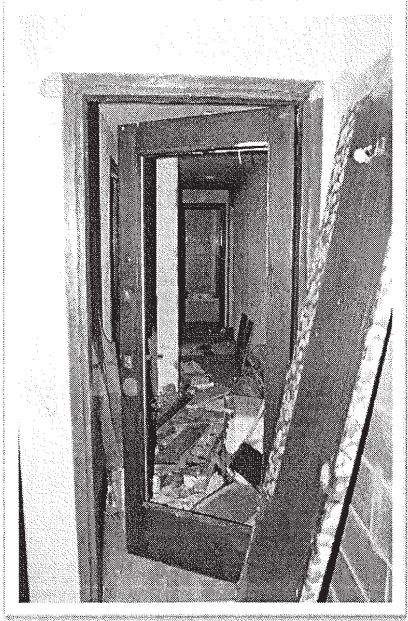
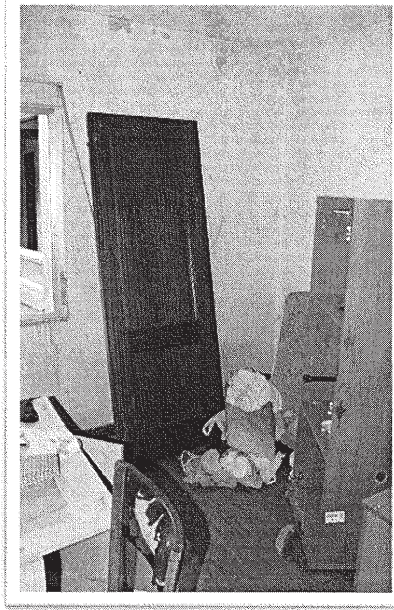
CARPINTERÍA INTERIOR - ESTADO ACTUAL

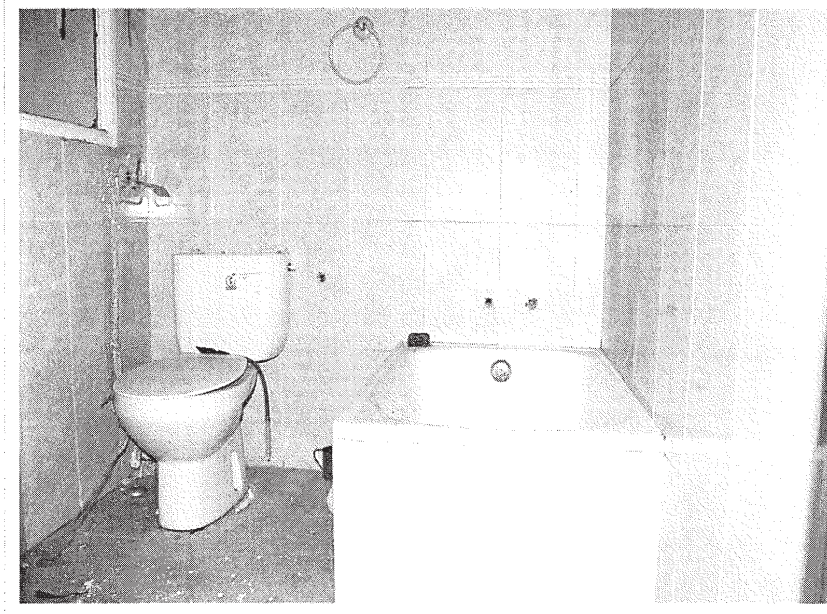
SANITARIOS Y GRIFERÍAS - ESTADO ACTUAL

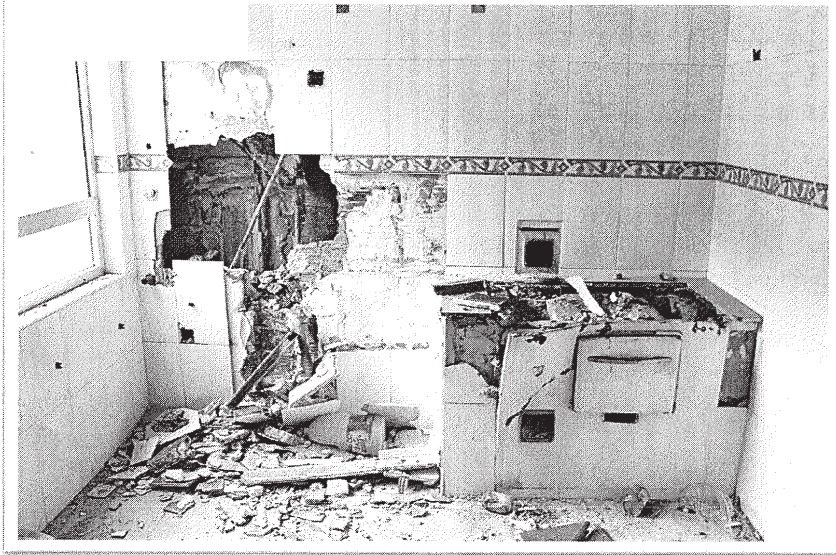
REVESTIMIENTOS CERÁMICOS – ESTADO ACTUAL

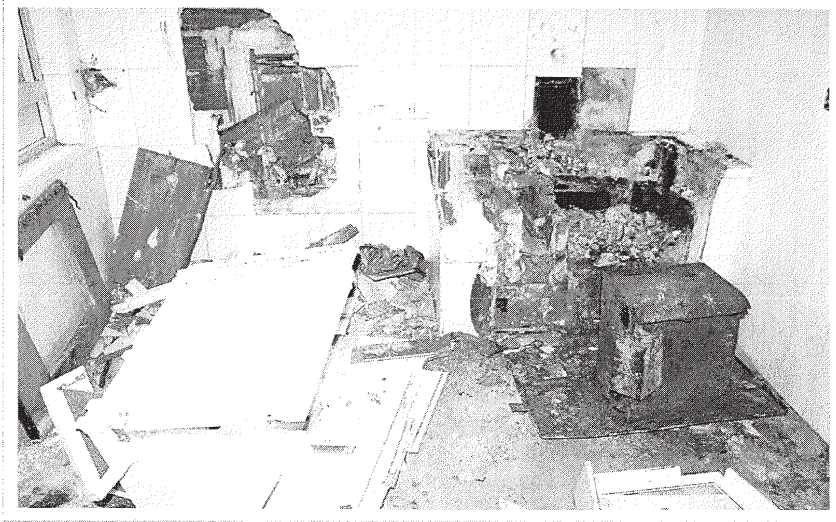
REVESTIMIENTOS CERÁMICOS – ESTADO ACTUAL

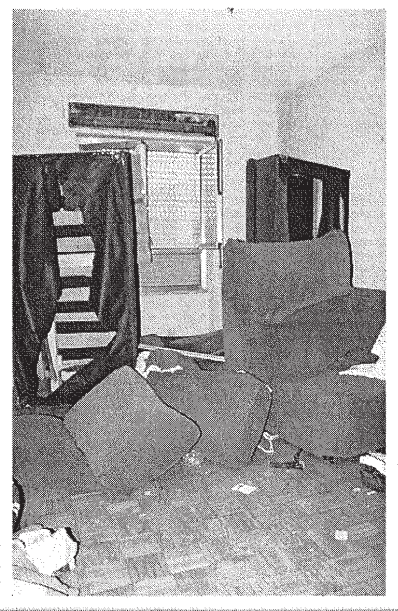
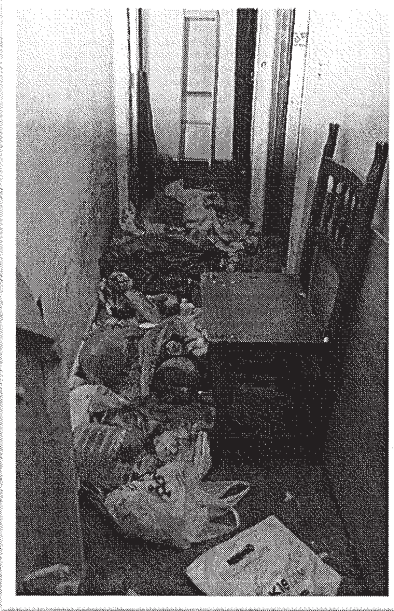
MOBILIARIO GENERAL - ESTADO ACTUAL

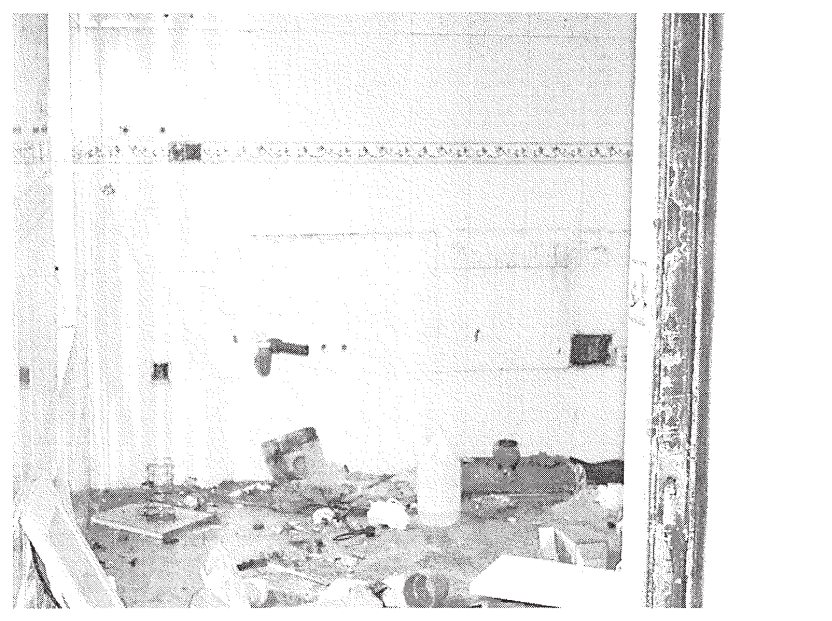
MOBILIARIO DE COCINA - ESTADO ACTUAL

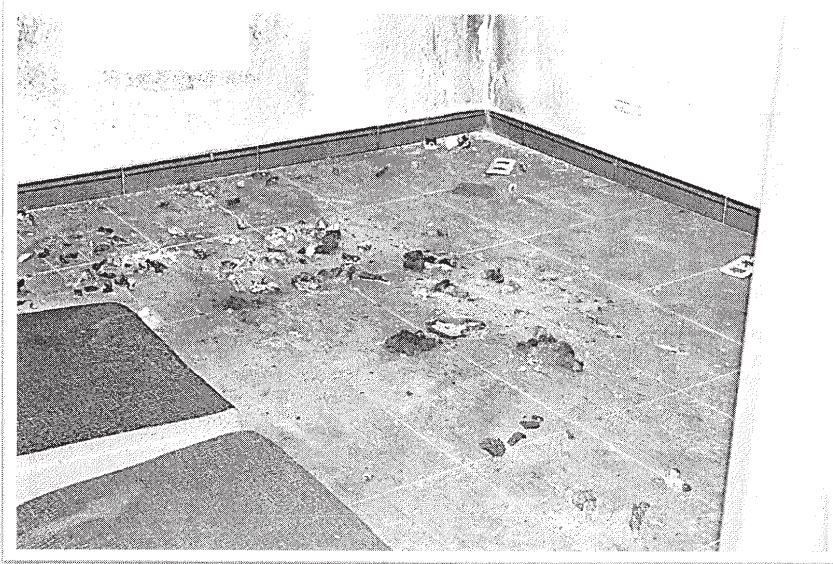
SALUBRIDAD E HIGIENE - ESTADO ACTUAL

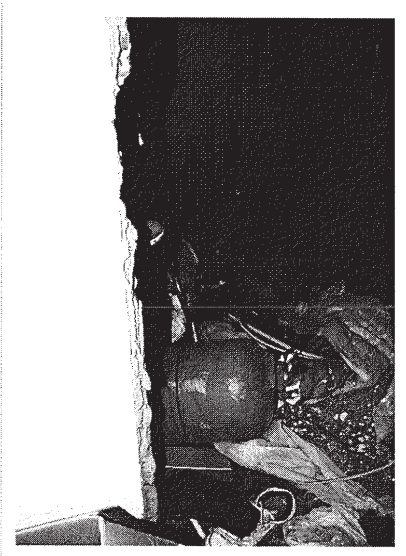
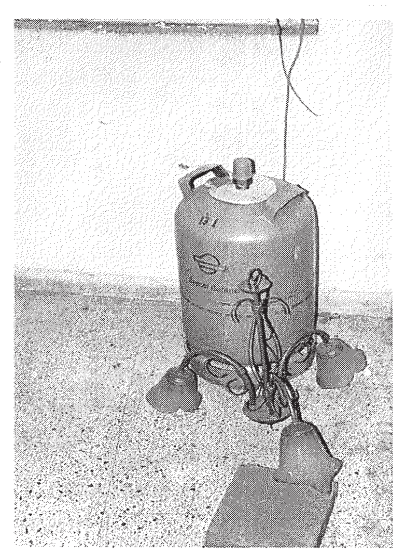
RIESGO DE EXPLOSIONES - ESTADO ACTUAL

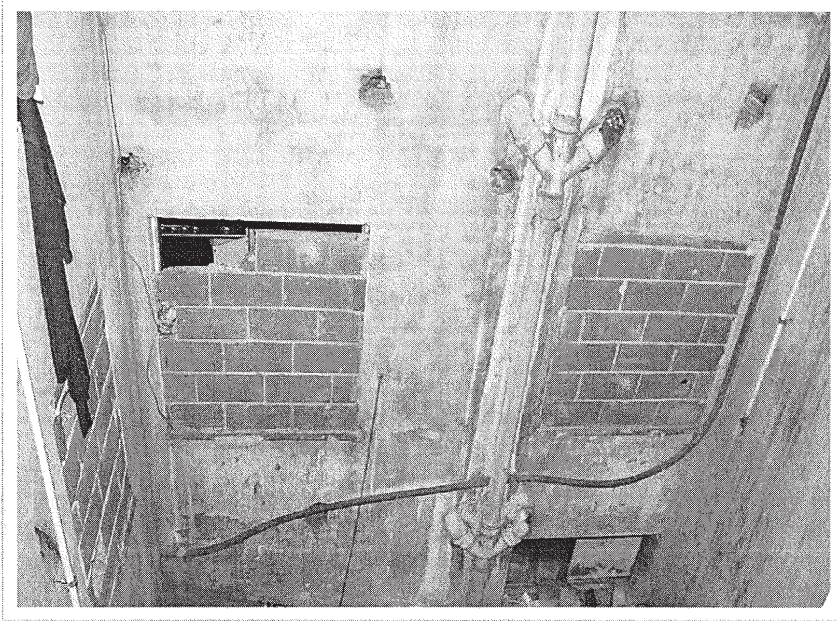
PATIOS INTERIORES – ESTADO ACTUAL

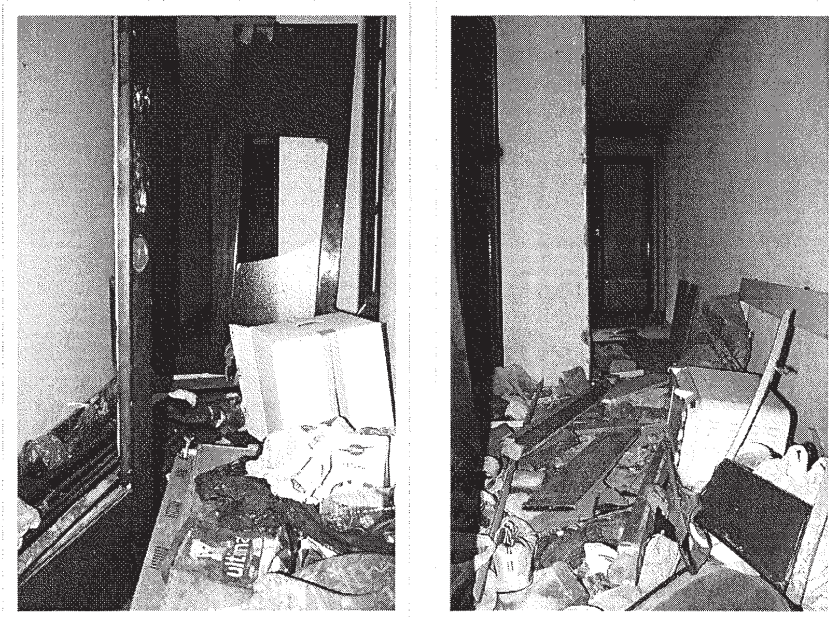
ENSERES PERSONALES – ESTADO ACTUAL
